Högakustenbron

Planering, byggande och underhåll

Trafikverket/Ove A

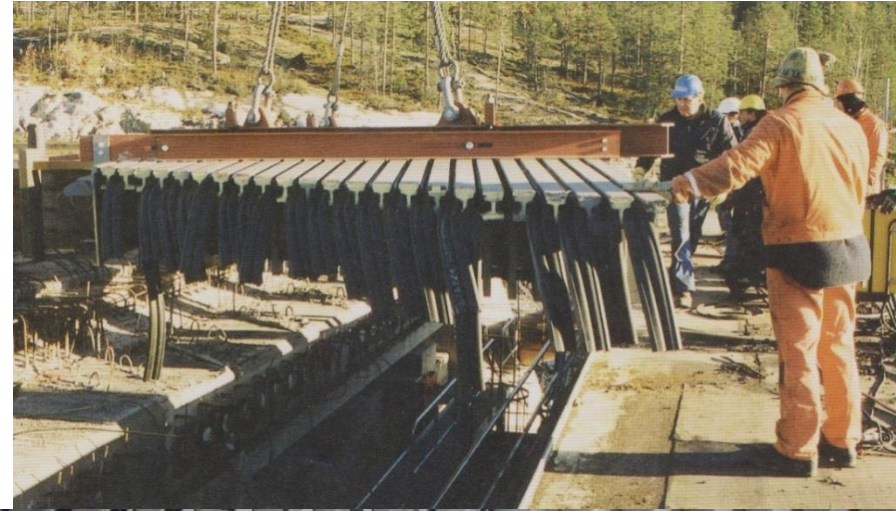
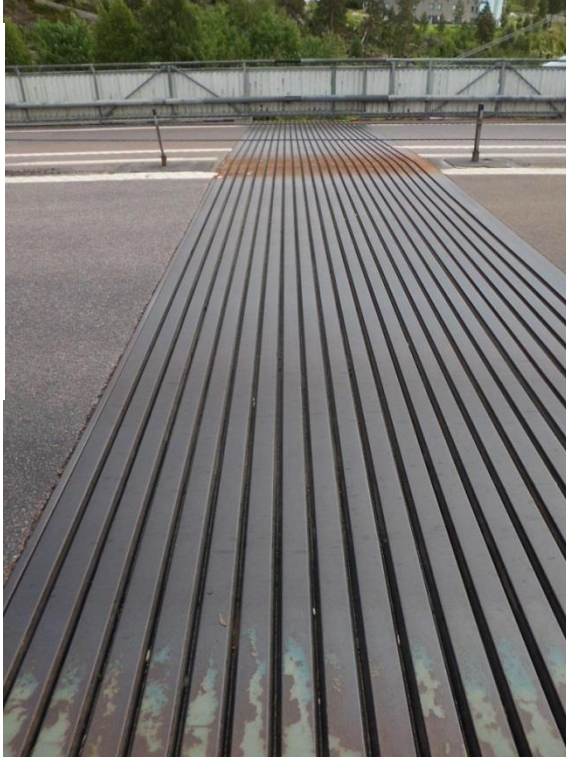
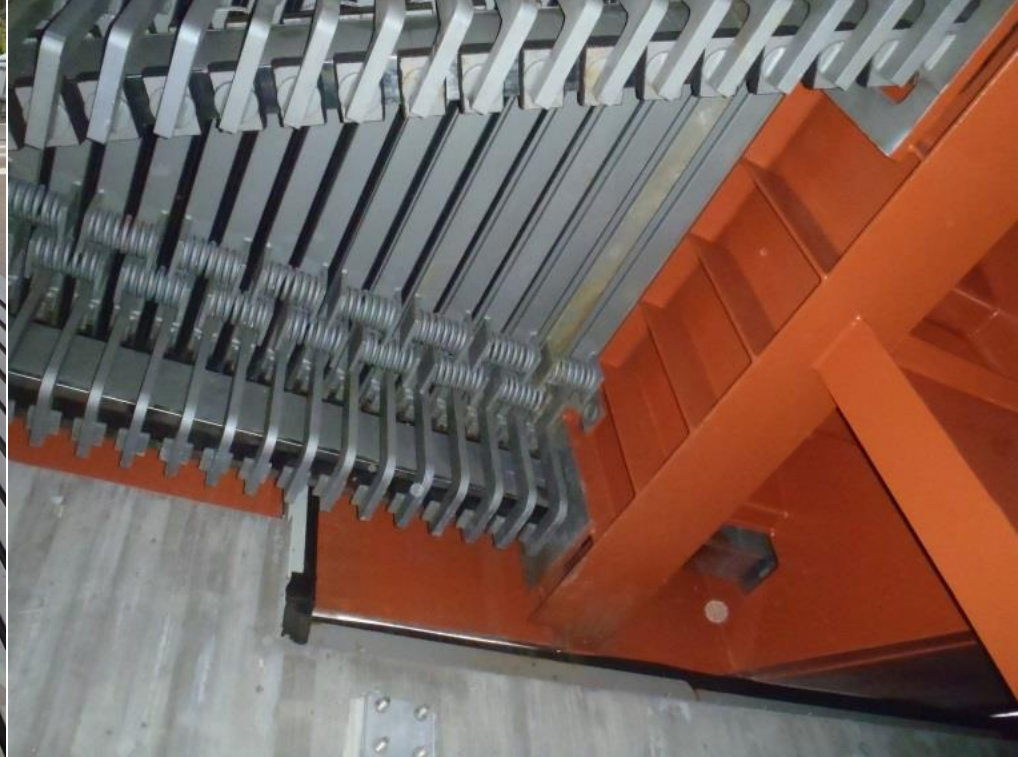
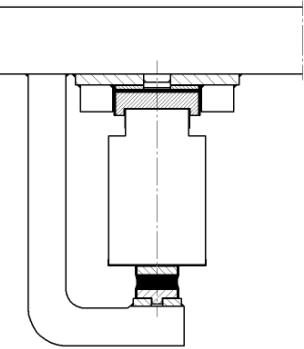
Övergångskonstruktion

23 glidplattor med bandprofil av gummi mellan varje platta tillåter 80mm rörelse . **Profilerna delvis utbytta 2013 där dom var skadade. Helt byte av profilerna och blästring av plattorna gjordes 2016**

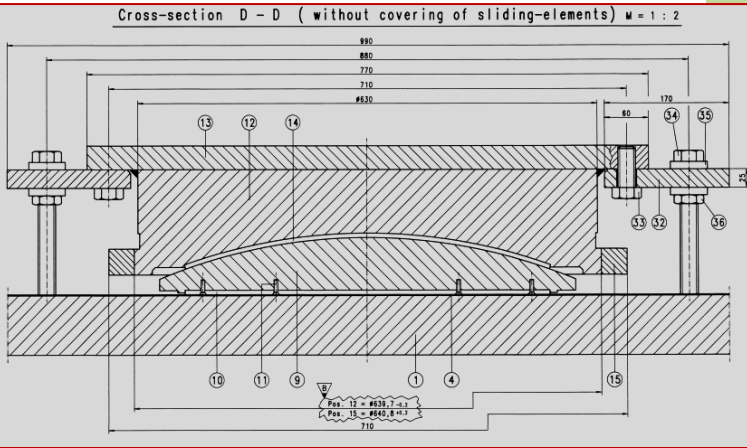
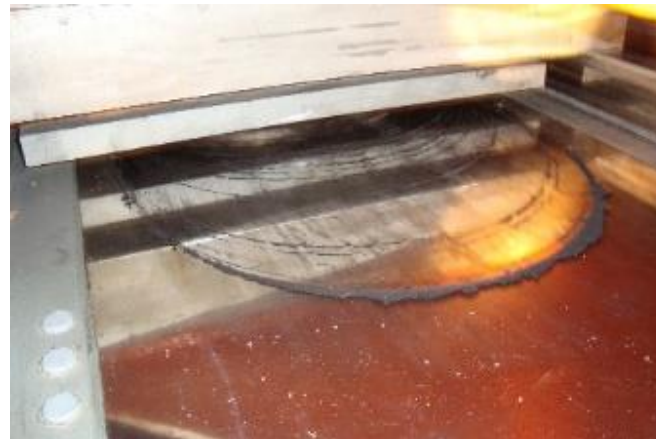
Vinter, kort bro
Slitagespår från förra gången bron var kort syns

Sommar, lång bro
Slitagespår från förra gången bron var lång syns

Slitagespår från lagret på stålplattan. Lagren bytta 2007, bilder från sommarläge då resterna från vintern syns och tvärtom. Lagren byts genom att hela brolådan lyfts med domkrafter som också har glidlager, bytet tog ca två veckor.

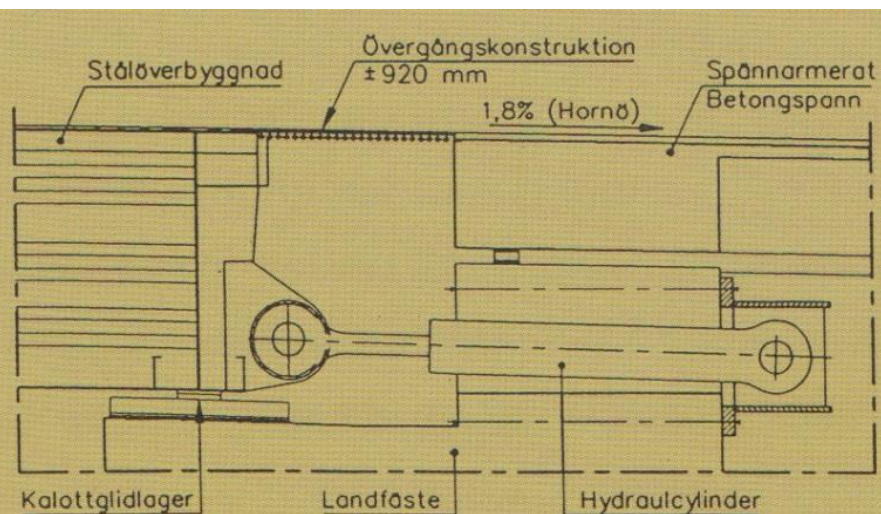
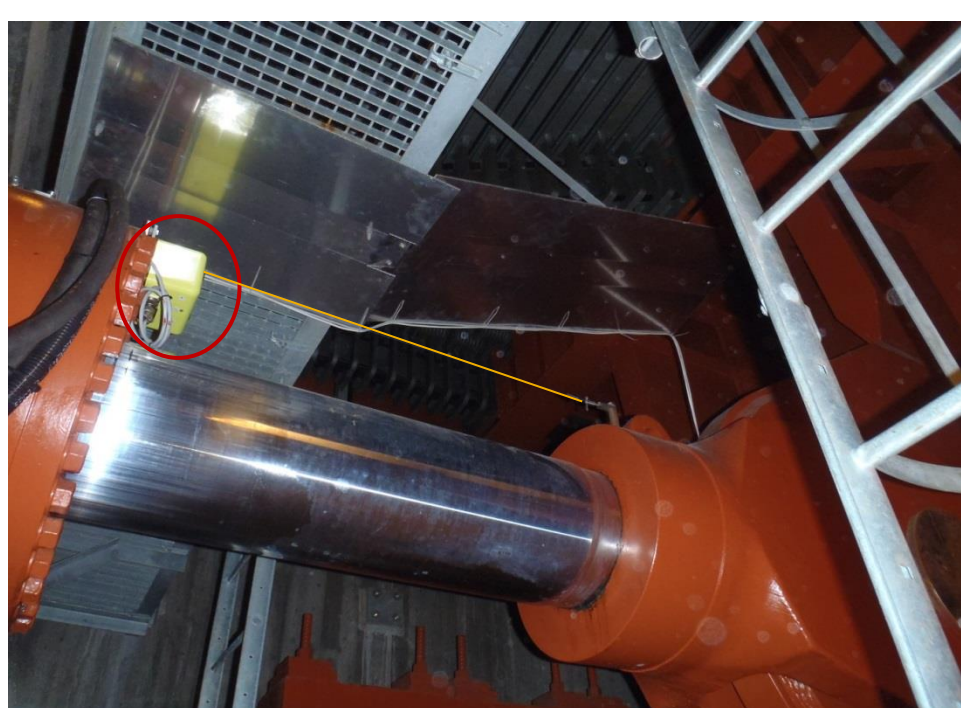
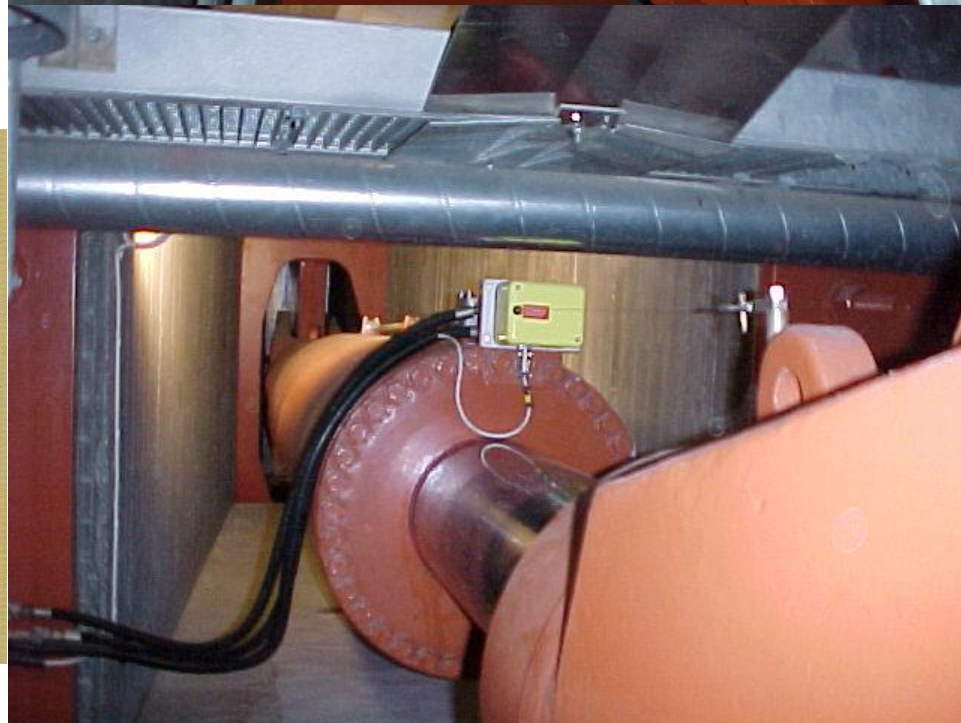
Buffert

Tar upp dom horisontella rörelserna och överför lasten till landfästet. Dimensionerad för 1800 ton, dämpning 350 ton.

Kolvens position registreras av en trådtöjningsgivare och lagras i databas med valfritt intervall, normalt var 30e sekund. Differensen i position är den sträcka bron flyttat sig på 30 sek. Summerade differenser visar hur mycket bron rört sig under viss tid och därmed hur hydrauliken fungerat. Hydraulsystemet är tämligen komplicerat och fick justeras 2002 och 2009, brons rörelser var för stora, 1999 till 2003 hade bron rört sig ca 3000m, 2009 till 2013 ca 600m.

Medelvärde på rörelserna av trafik kunde reduceras till ca 1-2mm efter 2009.

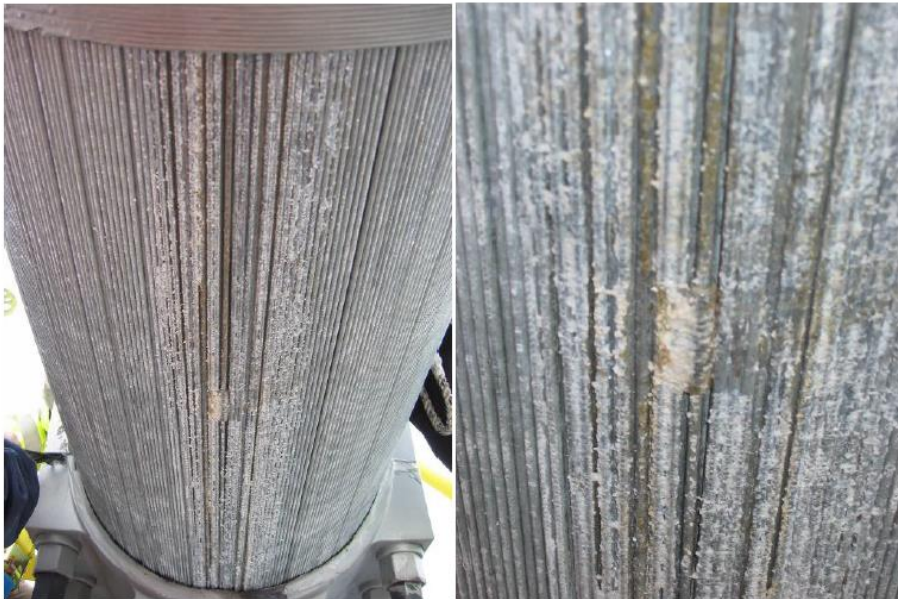
Redan när bron var ny började man se att vatten läckte från huvudkablarna i landfästena och i bromitt. Korrosionsinstitutet gjorde två rapporter och man konstaterade att kablarna inte var täta.

Problemet har dykt upp på andra broar i världen, i Japan byggde man den första avfuktningssystemet av kablar 1996 på Akashi Kaikyo-bron som är världens längsta hängbro på 3911 m. Man beslutade 2004 att installera kabelavfuktning på Högakustenbron och i april 2005 startade arbetet. En bild på hur rosten börjat påverka trådarna i kablarna. Utvärdering av Högakustenbrons kabelavfuktning presenterades 2008.

Undersida av sydliga huvudkabeln vid mittlås, september 2004

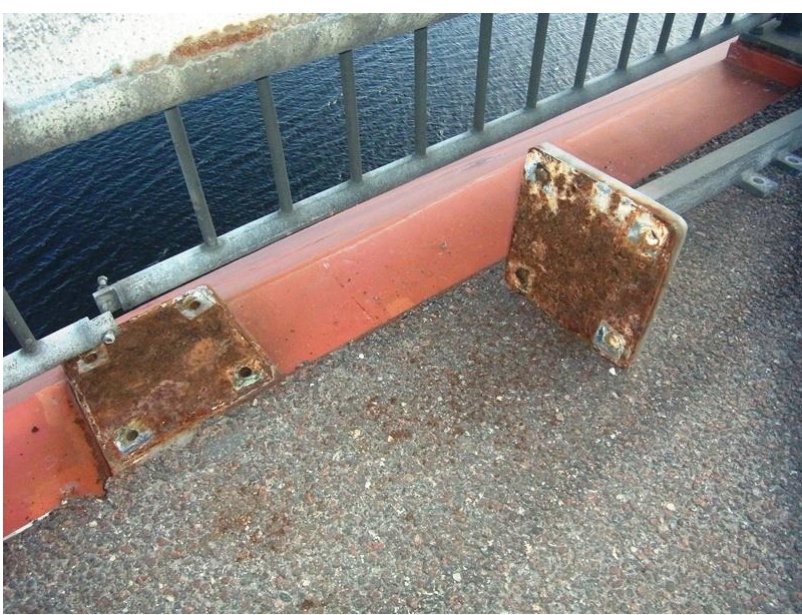
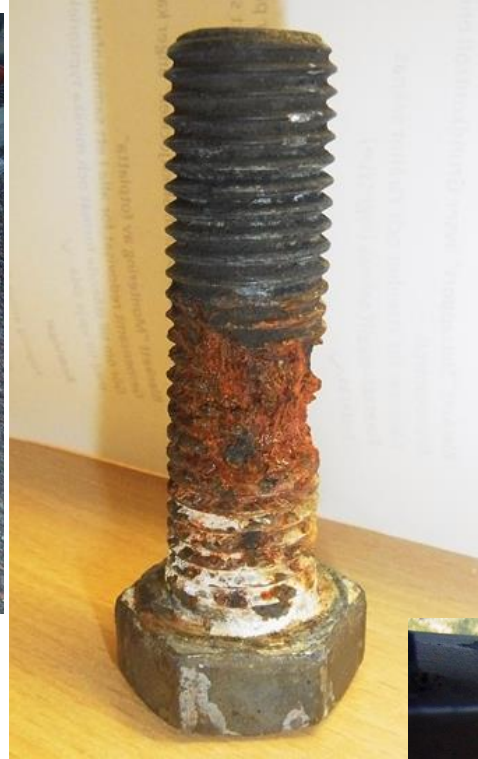
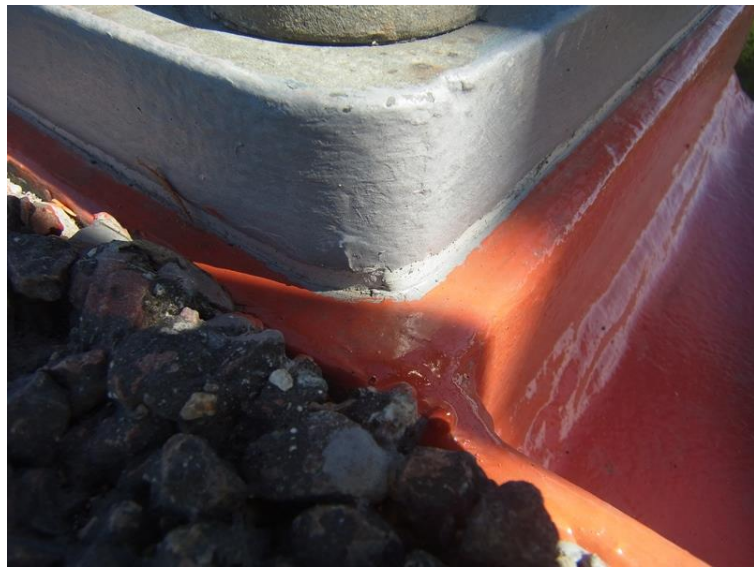
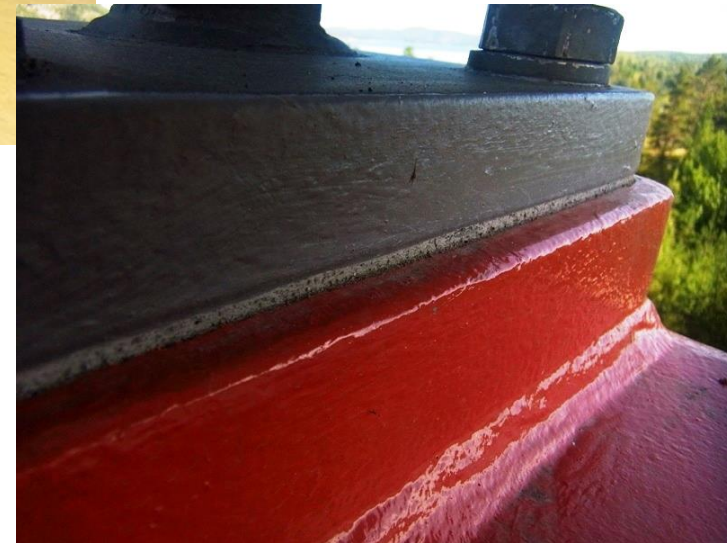
Målning räcke och del av brolåda 2014-15

Ca 1800 räckesstolpar med fyra bultar i varje, ett par hundra utbytta

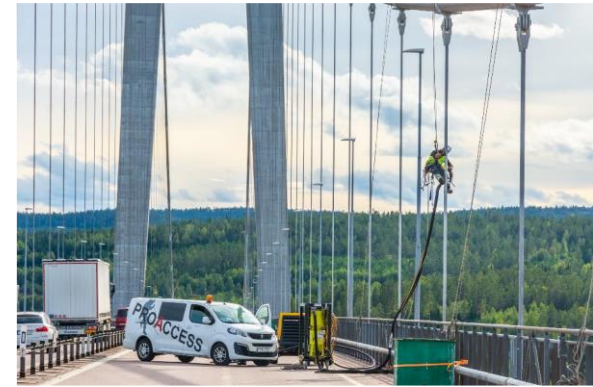
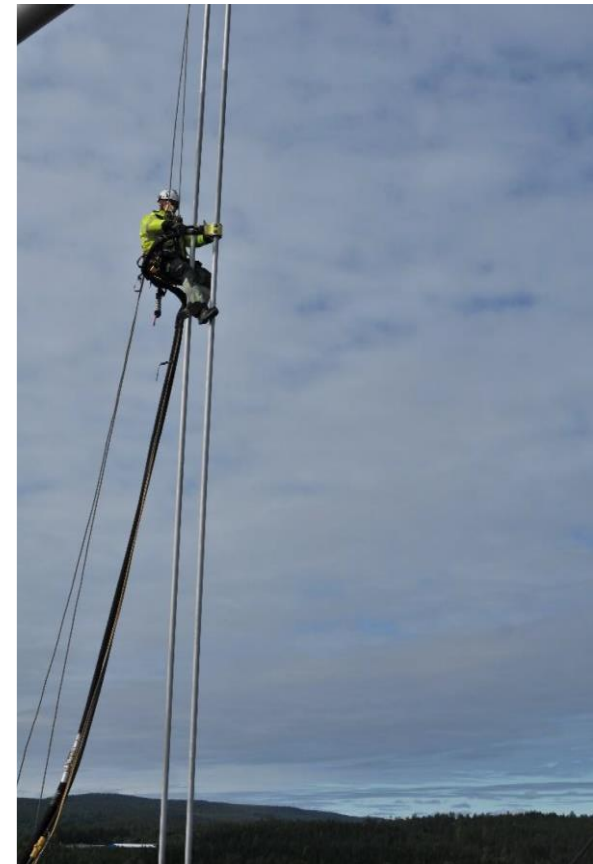
Målning Hängare (utfört)

- Hängarna var i behov av målning och tidigare målat med Metal Coat.
- Metal Coat tillverkas inte längre.
- Utmaningar vid provdragning, färg delar sig.
- Nytt målningssystem upp till 10m och bättring över 10m, mest utsatt yta är upp till 10m.
- Anpassad färg som även är elastisk samt större blästring gjordes med specialutrustning för att få bort Metal Coat utan riskera damm.
- Klättringsspecialister gjorde arbeten i över 2år för att slutföra entreprenaden.

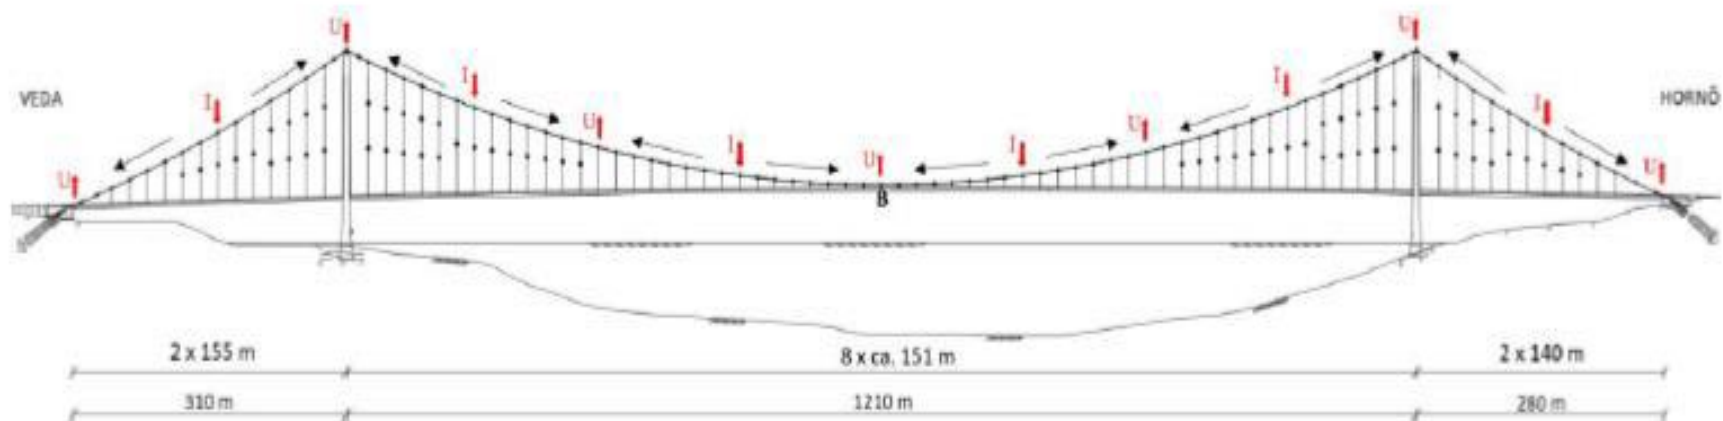
Avfuktning kabel och låda (kommande)

- Kunskapen om avfuktning av kablar har förbättrats genom nya erfarenheter världen över.
- Energieffektiviteten ska förbättras med nya placeringar för från/tilluft till kablarna.
- Förtätad placering av från/tilluft till kablarna innebär mindre lufttryck som innebär mindre belastning på skarvar i lindningen och därmed mindre läckage.
- Antalet avfuktningssystem kan minskas.

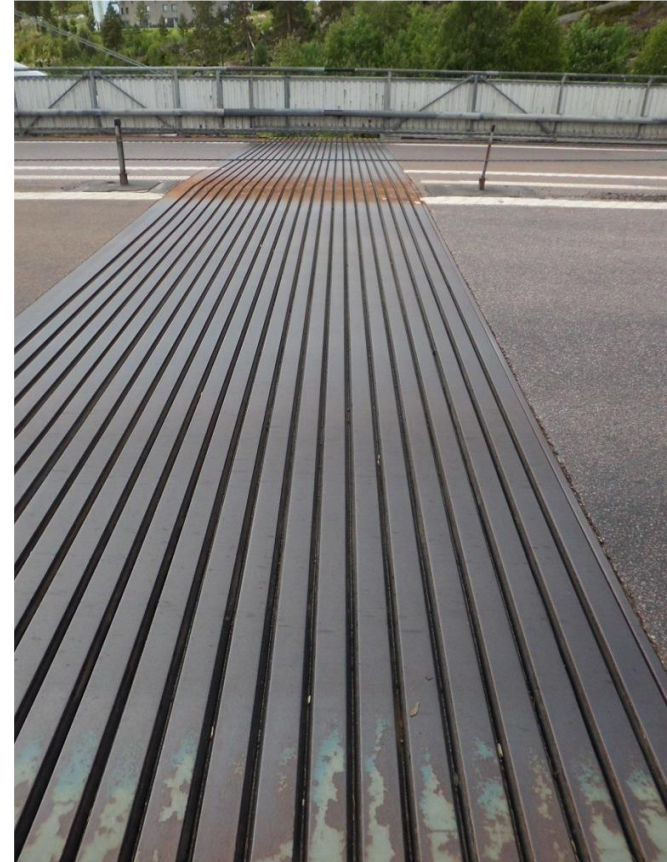
Övergångskonstruktioner (*utfört och kommande*)

Övergångskonstruktionerna börjar bli gamla och de befinner sig i en aggressiv miljö. Det har gjorts en hel del åtgärder på dem:

2013-2014: Åtgärd av glidplåtar och glidlager

2016: Målning av kloprofiler och utbyte av tätprofiler

2018: Reparation av trasig kontrollbalk

2019-2021: Modifiering av kontrollbalkarna samt utbyte av skadade glidlager

2022-2023: Utbyte av samtliga tätprofiler

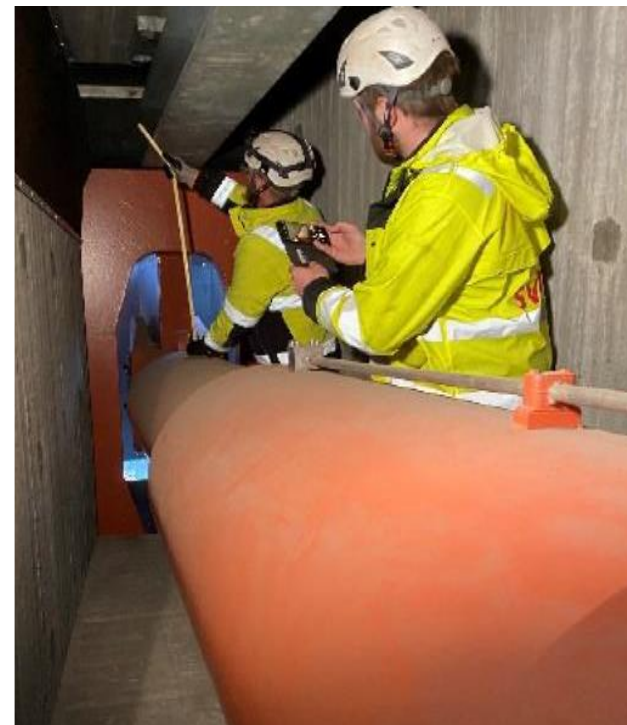
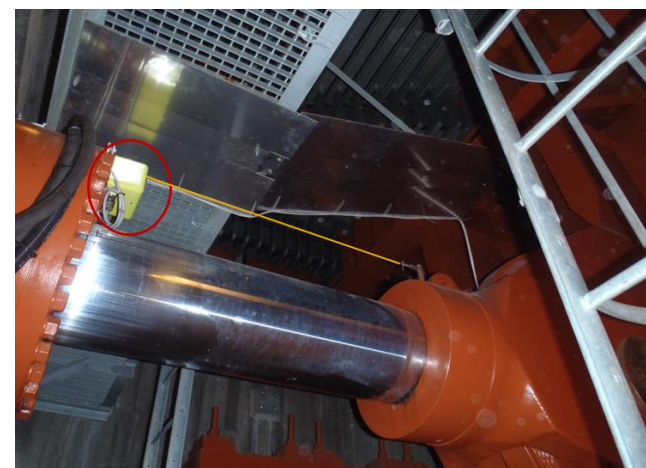
Dämpare, buffertar (kommande)

- Ett större arbete pågår med att projektera reparation av dämparna på bron.
- 2024 renoveras 2 dämpare och 2025 dom övriga 2.
- Väldigt utmanande med utrymmen, tyngder och metoder. Utvärdering gjord och vi kommer gå på ursprungsmetoden – bakåt.
- Injekterade stänger gör att demontering av dessa är väldigt krävande med borrar.
- Även markförhållanden på respektive sida ger utmaningar när dämparna väl har tagit sig ner på backen och ska iväg till reparatör.
- Å sen ska dom tillbaka....
