Högakustenbron

Planering, byggande och underhåll

Trafikverket/Ove A

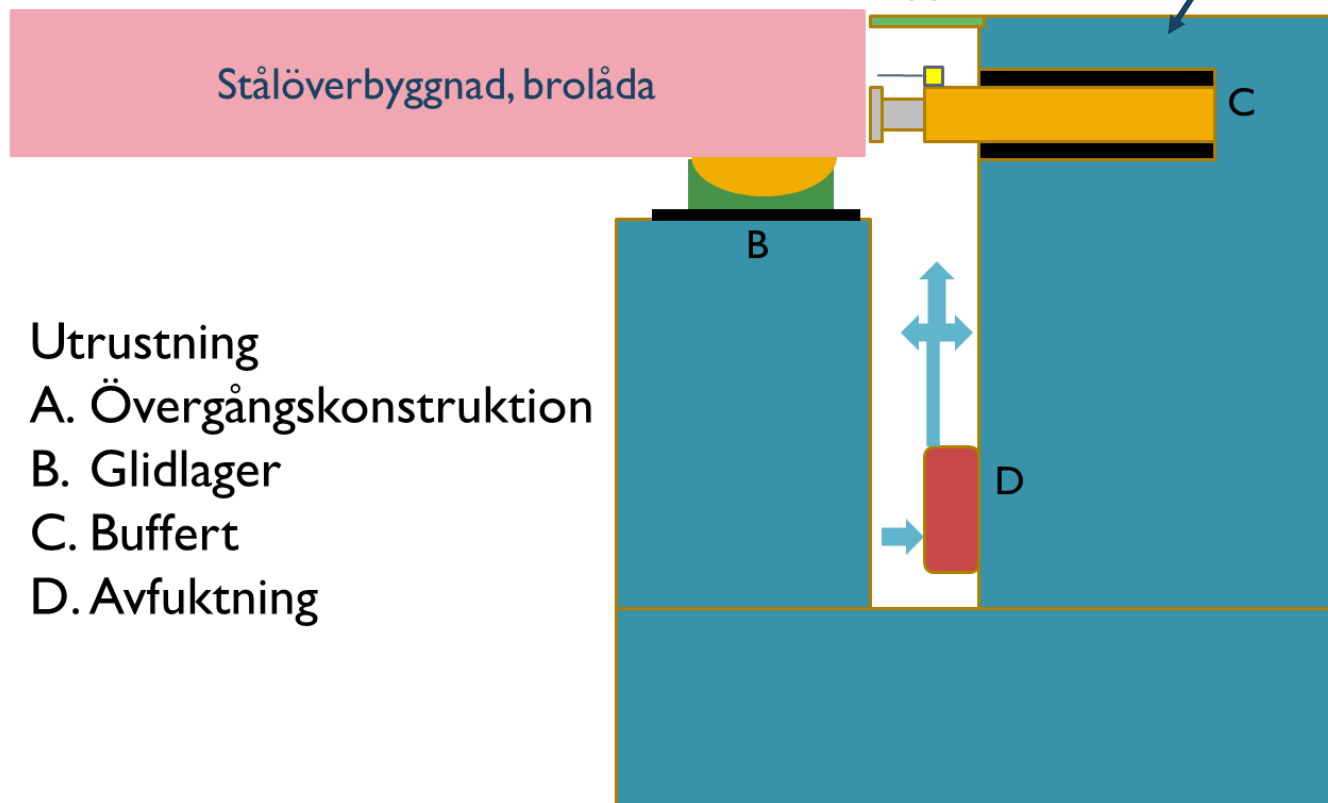
Övergångskonstruktion

23 glidplattor med bandprofil av gummi mellan varje platta tillåter 80mm rörelse . **Profilerna delvis utbytta 2013 där dom var skadade. Helt byte av profilerna och blästring av plattorna gjordes 2016**

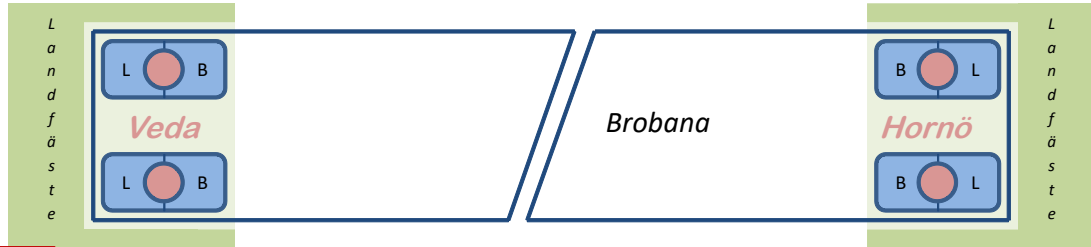
Glidlager

Vinter, kort bro
Slitagespår från förra gången bron var kort syns

Sommar, lång bro
Slitagespår från förra gången bron var lång syns

Slitagespår från lagret på stålplattan. Lagren bytta 2007, bilder från sommarläge då resterna från vintern syns och tvärtom. Lagren byts genom att hela brolådan lyfts med domkrafter som också har glidlager, bytet tog ca två veckor.
